静岡市郊外の棚田でお米を作って23年

(4) 棚田への安定した給水方法を 思いつくのに 10 年

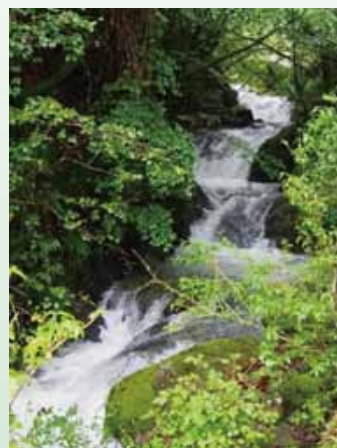
豪雨による沢水の激流

この棚田の自然環境と格闘してきた中で、長期に亘りてこずってきたのは、沢の水を如何に安定的に水田に引き込むかであったが、なかなかこの給水システムの構築がうまくいかなかった。ちょっとした大雨や台風で、周りの 400~700 ㍍の山々から流れてくる大量の沢水は激流となり、給水用のパイプは無残にも破壊され続けた。水が夏も枯れないということはありがたいことであるが、途中のパイプが飛ばされてしまったり、土石がパイプにぎっしり詰まってしまったりで、なかなかうまくいかなかった経験を生かして、やっとこれだ、という給水システムにたどり着いたのは、棚田を始めて 10 年目の頃であった。今は亡き地元の河村さんとの長年にわたる試行錯誤が実を結んだ結果であるが、なんと人間の知恵の進むのは遅いことよ、と思いついた貴重な経験であった。

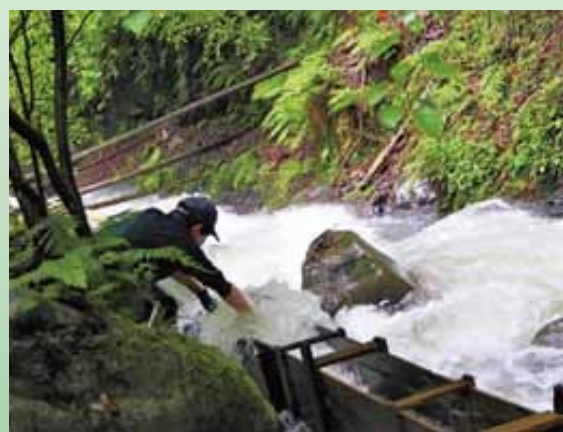
激流によって取水口が流される危機

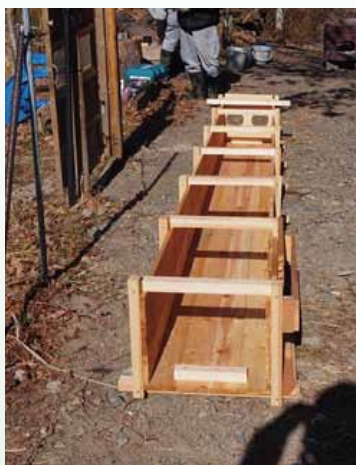
ら成っている。取水口というのは沢の水を取り込むための装置で、次の写真のような形をしている。これも初めはもっと短かったが、より多くの一方向にベクトルが揃った水の流れをパイプに入れるために、今ではこの長さ(3.6 ㍍)になった。

最新の取水口

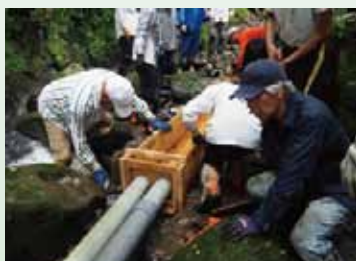
取水口を沢に取り付けているところ

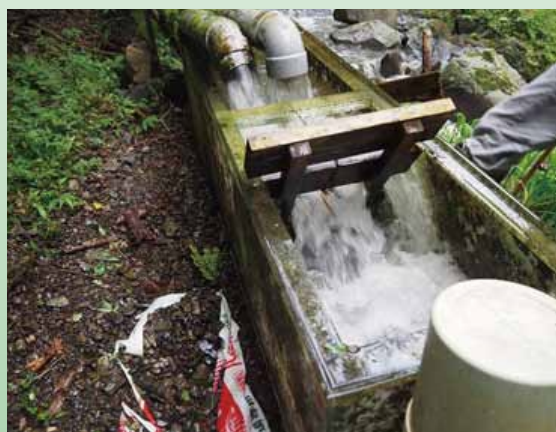
取水口から、地形の関係で、約 40 ㍍下流にこの水槽タンクが置かれている。タンクの中に入っている斜めの板がフィルターで、この給水システムの心臓部である。

このフィルターは横に板が打ってあってその狭い隙間から水はさらに進むが、取水口から流れ込んできた土石はこの横板でせき止められるようになっている。フィルターを通過した水はこのタンクから約 300 ㍍下流にある棚田の溜池へ二本のパイプで運ばれる。

水槽タンク。手前の斜めの板がフィルター

水口も土石が溜まり、水槽タンクへのパイプの水と土石は止まり始め、やがてタンク以降の棚田へのパイプ中の土石と水の流れは完全に止まり、パイプは安全に保たれる。取水口からの水槽タンクまでのパイプが激流によって破壊されればそれも OK で、タンク以降の高台を走るパイプへは水と土石は行かず、そのパイプと棚田は安泰である。つまり多少犠牲を払っても棚田へのパイプと棚田の安全を守るという考え方を取った。言い換えれば犠牲を絶対払わず 100% 頑張るとかえって敗北することを 10 年かけて学んだということになる。

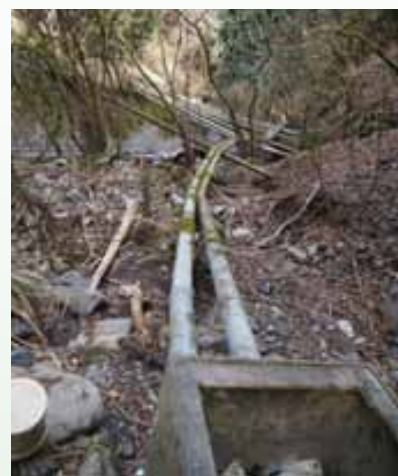
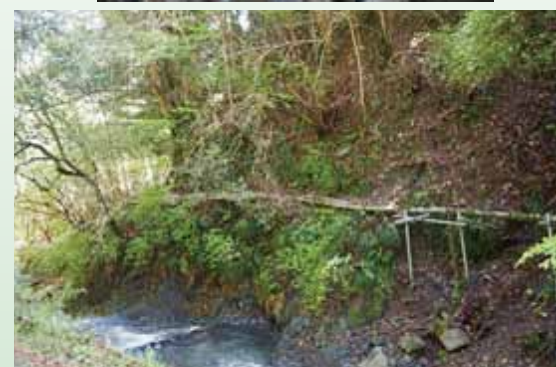
沢水は水槽タンクからの二本のパイプで 300 ㍍下流の棚田の溜池へ運ばれる

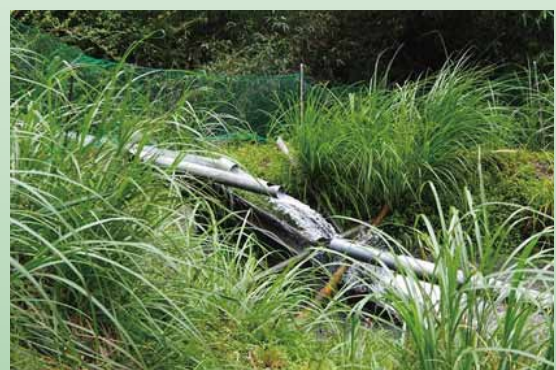
棚田の溜池へ流れ込む沢の水

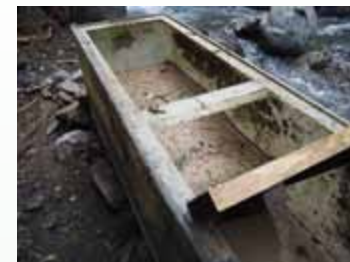
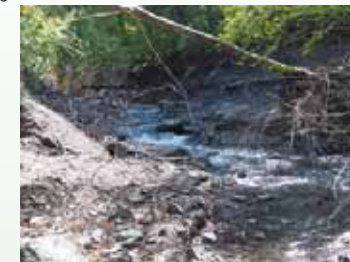
写真(a)

この台風 15 号の想定外の被害は、水槽タンクから棚田までのパイプが写真のようにまで破壊されたことだった。

この写真から濁流がこのパイプをはるかに超える高さにも達したと思われる、この沢には黒俣川に出るまでの区間、沢の構造を変えてしまう程の激流と大岩を伴う土石流が流れた痕跡があちこちに発見された。これは給水システムが働いて、棚田への水の供給が止まった後に、タイムラグがあって起きた山からの濁流増水だと考えている。山の増水はほとんどの場合タイムラグで起きるからである。

増水によって川幅は四倍くらいになり、大量の土石、大木が運ばれた沢の様子
